SEGURANÇA CONTRA INCÊNDIO EM EDIFICAÇÕES HISTÓRICAS:
UM ESTUDO COMPARATIVO ENTRE AS NORMAS DOS CORPOS DE
BOMBEIROS MILITARES DO BRASIL

Monografia apresentada à Academia de Bombeiros Militar de Minas Gerais e à Fundação João Pinheiro, como requisito para aprovação no Curso de Especialização em Gestão e Proteção e Defesa Civil.

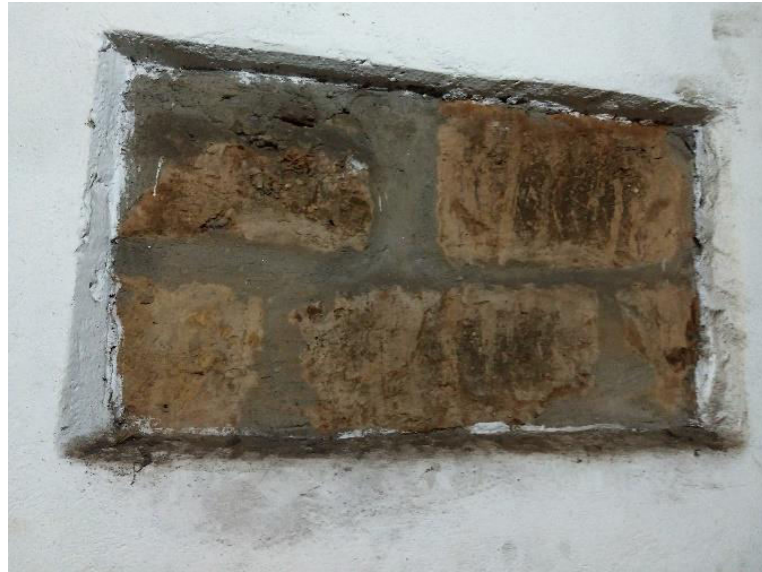
Material que mais se parece com o tijolo, é uma lajota de barro feita em um molde de madeira em dimensões de 20 x 20 x 40. Era colocada para secar à sombra e em seguida no sol. O tempo desse processo variava de acordo com a região do país. “Para melhorar sua resistência, pode-se acrescentar fibras vegetais ou estrume de boi” (COLIN, 2010). A argamassa usava somente a própria mistura de terra e água. Este tipo de material possui uma boa resistência ao fogo. A figura 1 retrata o material.

Figura 1 - Janela de prospecção de adobe localizada na Igreja do Pilar em Ouro Preto/MG¹

¹ Na preservação e no restauro de edifícios históricos costuma-se selecionar um trecho das paredes, normalmente em formato retangular, para avaliar, através da cuidadosa extração da camada exposta, as características e condições das camadas de pintura ou da estrutura da parede de adobe.

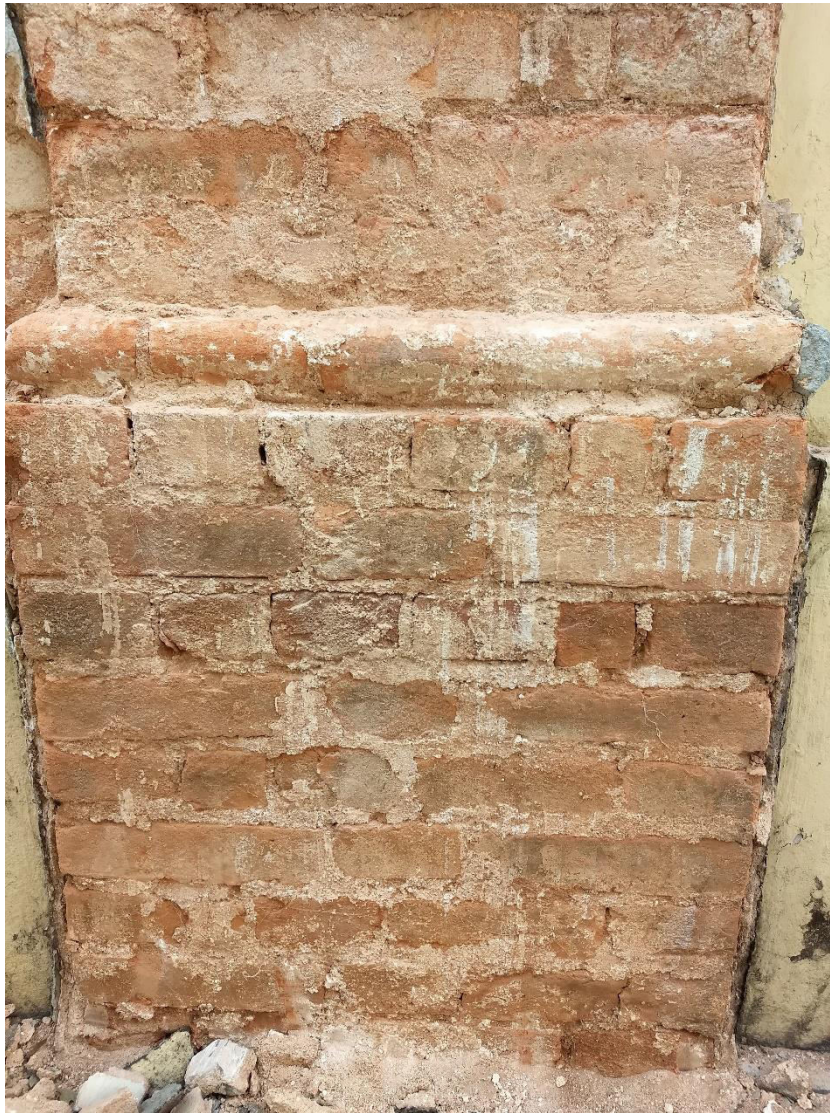
“Usando a mesma matéria prima - a argila, o tijolo cerâmico difere do adobe pelas suas dimensões menores e pelo fato de ser cozido em fornos, a altas temperaturas. Sua durabilidade o rivaliza com a pedra” (COLIN, 2010). “[...] e por esse motivo, é possível conhecer o tempo mínimo de resistência ao fogo desse material” (POLLUM, 2016, P. 47). Foi o primeiro material feito de forma industrial e utilizado a partir do século XIX e segundo Colin (2010), a técnica de produção constitui elemento de durabilidade e evolução, tendo sido utilizada em outros países do mundo como no século IV, na Babilônia, utilizado para fazer o Portão de *Ishtar* que constitui a principal entrada da cidade da Babilônia, construído por volta de 575 A.C, e no século III a muralha da China. Estes são grandes exemplos no mundo de construções em tijolos cerâmicos. A figura 2 ilustra este tipo de material.

Figura 2 - Parede de tijolos cerâmicos da reforma do palacete Carlo Antonini em Belo Horizonte/MG

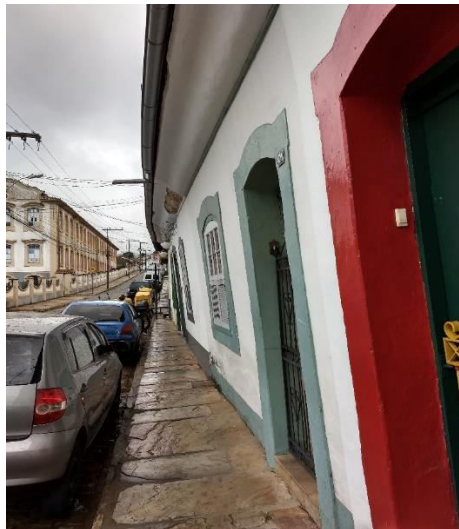
material apresenta boa resistência, uma vez que era formado por material incombustível e não produzia muita fumaça nem deformações excessivas” (POLLUM, 2016, p.47). A figura 3 mostra o taipal, e a figura 4 ilustra uma parede feita de taipa de pilão.

Figura 4 - Paredes de taipa de pilão

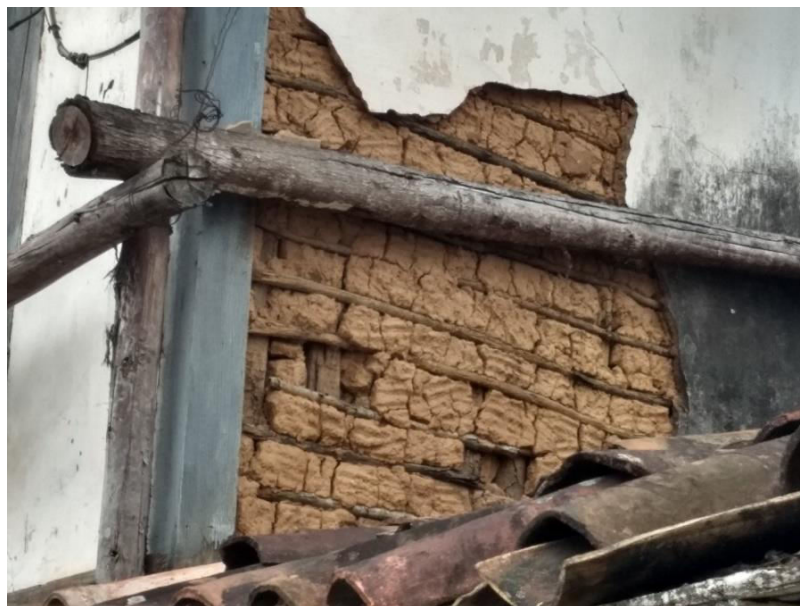
Técnica mais simples e mais barata consistia em uma armação entrelaçada de madeira que era revestida por barro aplicado com a mão, daí seu nome de taipa de mão. Segundo Colin (2010), era uma das técnicas mais usadas pela sua simplicidade e baixo custo, sendo usada até hoje em algumas regiões do Nordeste do Brasil. Em algumas construções era usado nos andares superiores quando a parte de baixo era feita com taipa de pilão. Segundo Pollum (2016), este material não possuía boa resistência frente a um incêndio, dada sua deficiência na compartimentação e uso de material combustível (madeira) na sua estrutura. A figura 5 ilustra este tipo de material.

Figura 5 - Parede com “pau a pique” em Ouro Preto/MG

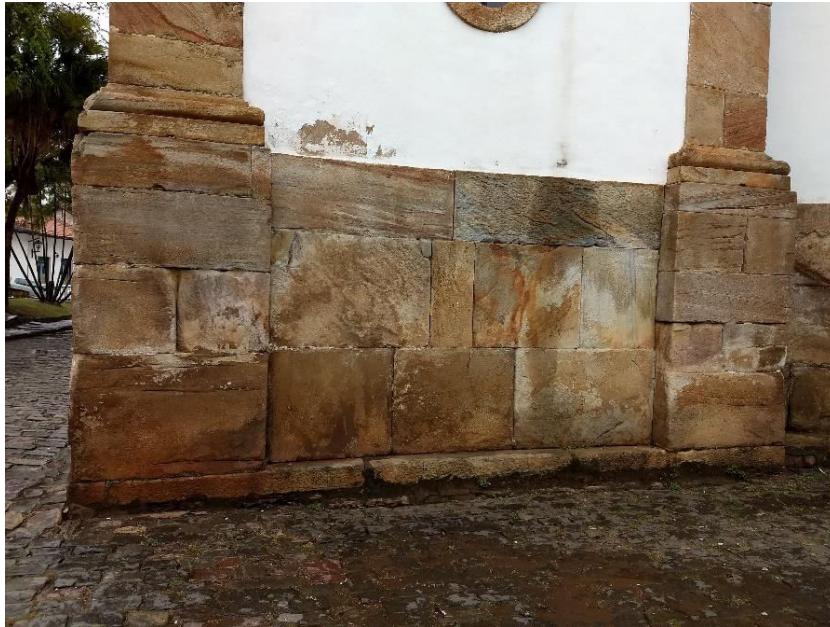
Este tipo de material era basicamente uma pedra, porém era beneficiada e recebia forma. Para sua construção, não se usava argamassa e “para o assentamento rigoroso utilizam-se grampos metálicos e, às vezes, óleo de baleia como adesivo, para auxiliar na vedação” (COLIN, 2010, p.44). Por ser uma técnica mais sofisticada e de valor elevado, não era usada em totalidade em um edifício, somente em partes

mais importantes, como portais e janelas. Possui boa resistência ao fogo e “pela sua resistência e durabilidade também era comum ser encontrada em fortificações”. (POLLUM, 2016, p.48). A figura 6 ilustra este material.

Figura 6 - Cantaria da Igreja de Nossa Senhora do Pilar, cidade de Ouro Preto/MG

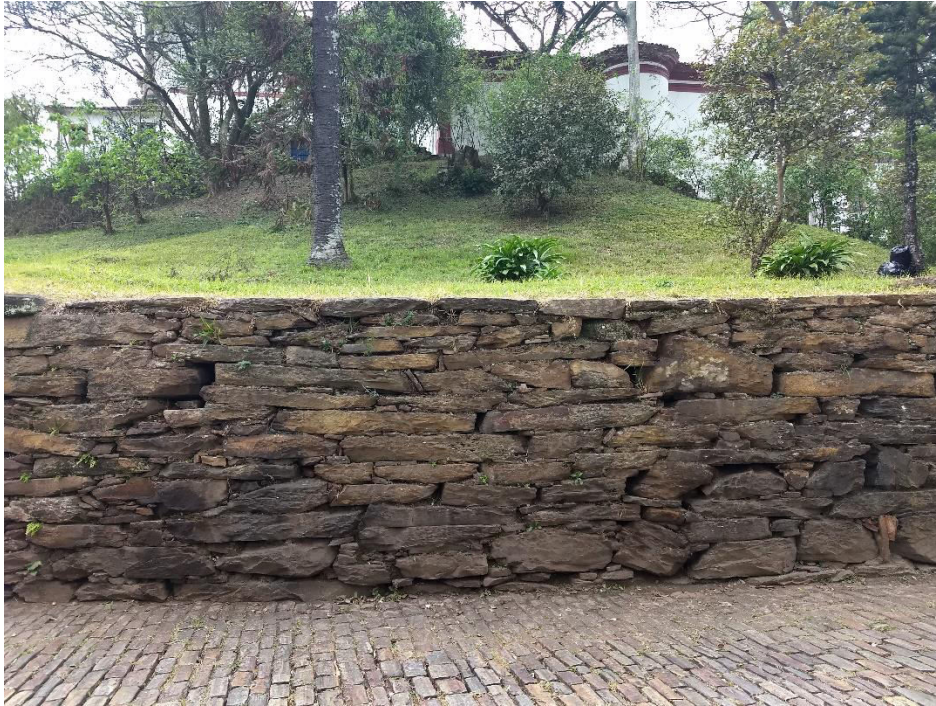
Era o material mais utilizado em muros, possuindo algumas variações como a pedra misturada com argamassa ou barro, a pedra seca sem nenhum tipo de material para dar liga, e o canjicado que era a sobreposição de pedras maiores com pedras menores. Segundo Pollum (2016), atende de forma eficiente os esforços de compressão e vedação, também podendo fazer a função estrutural. Possui boa resistência ao fogo, principalmente porque a técnica de pedra seca era usada somente para muros, a qual frente a um incêndio não atenderia de forma completa a compartimentação. A figura 7 ilustra este material.

Figura 7 - Muro de pedras

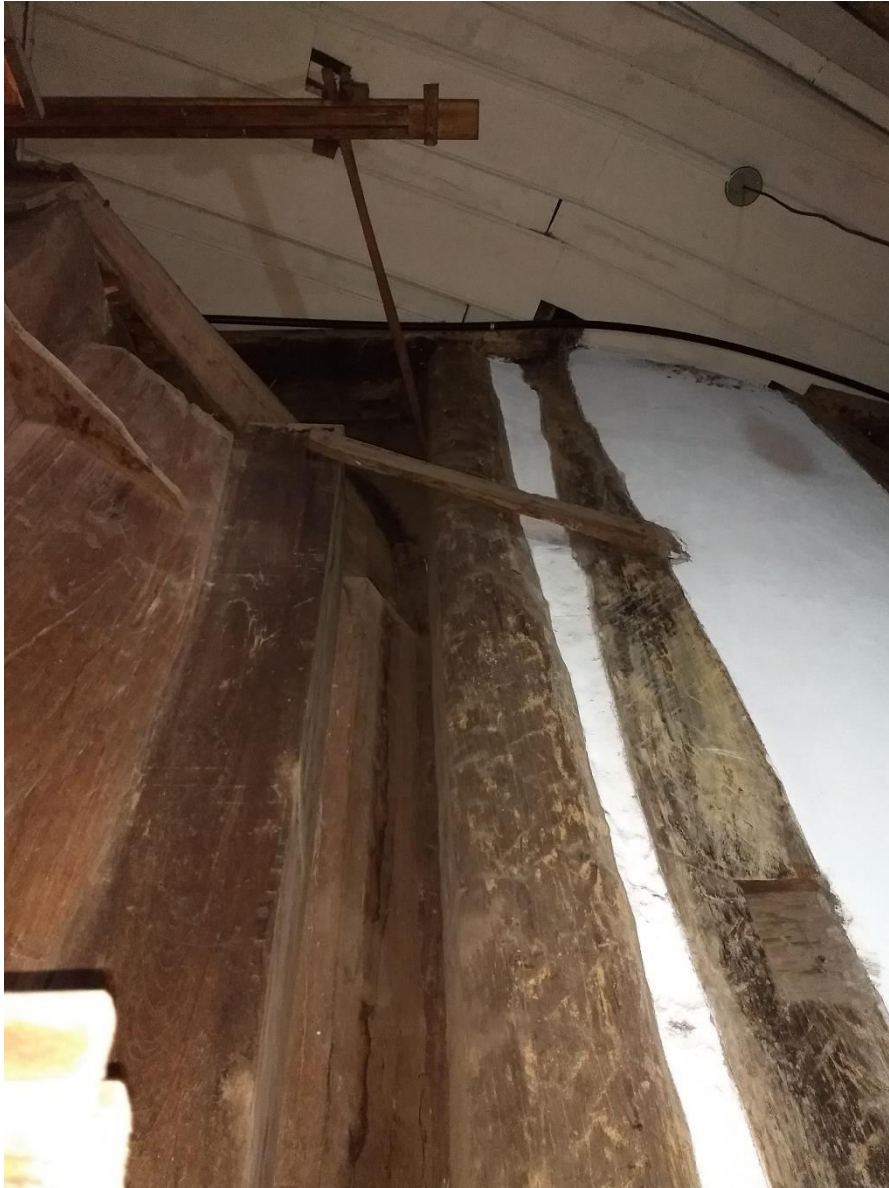
Segundo Pollum (2016), a madeira era utilizada tanto na parte estrutural quanto na parte de acabamento. As madeiras de estrutura eram utilizadas na forma de tronco ou aparada por machado, recebendo o nome de falquejada. A espessura grossa da madeira conferia uma característica especial que era de grande tempo de resistência frente a um incêndio, pois, a parte superficial queimava muito fácil, mas o fogo não atingia com facilidade a parte de dentro da madeira. As madeiras de acabamento, pela sua espessura mais fina, foram e ainda são um bom combustível para as chamas. A figura 8 ilustra este material.

Figura 8 - Madeira utilizada para construir a nave das igrejas²

² Espaço longitudinal entre os muros ou filas de colunas e arcadas que sustentam a abóboda das igrejas ou templos. Nave da igreja de Nossa Senhora do pilar em Ouro Preto. Para a construção desta igreja, foram utilizadas várias técnicas como a madeira, a taipa de pilão e o adobe.

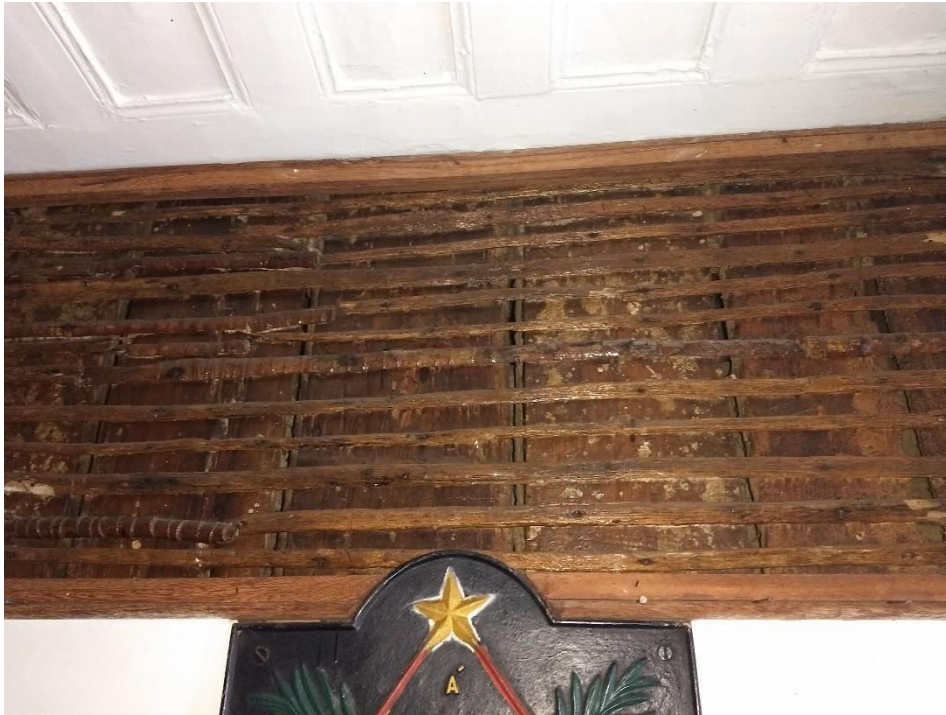
Em algumas edificações históricas, principalmente igrejas, existia o tabique, que segundo Colin (2010), é uma divisória feita com estrutura de vigas de madeira e revestimento de tábuas que podia ser usada também na parte estrutural da construção. A figura 9 ilustra este material.

Figura 9 - Janela de prospecção de tabique, encontrada no “hall” de entrada da câmara municipal da cidade de Ouro Preto.

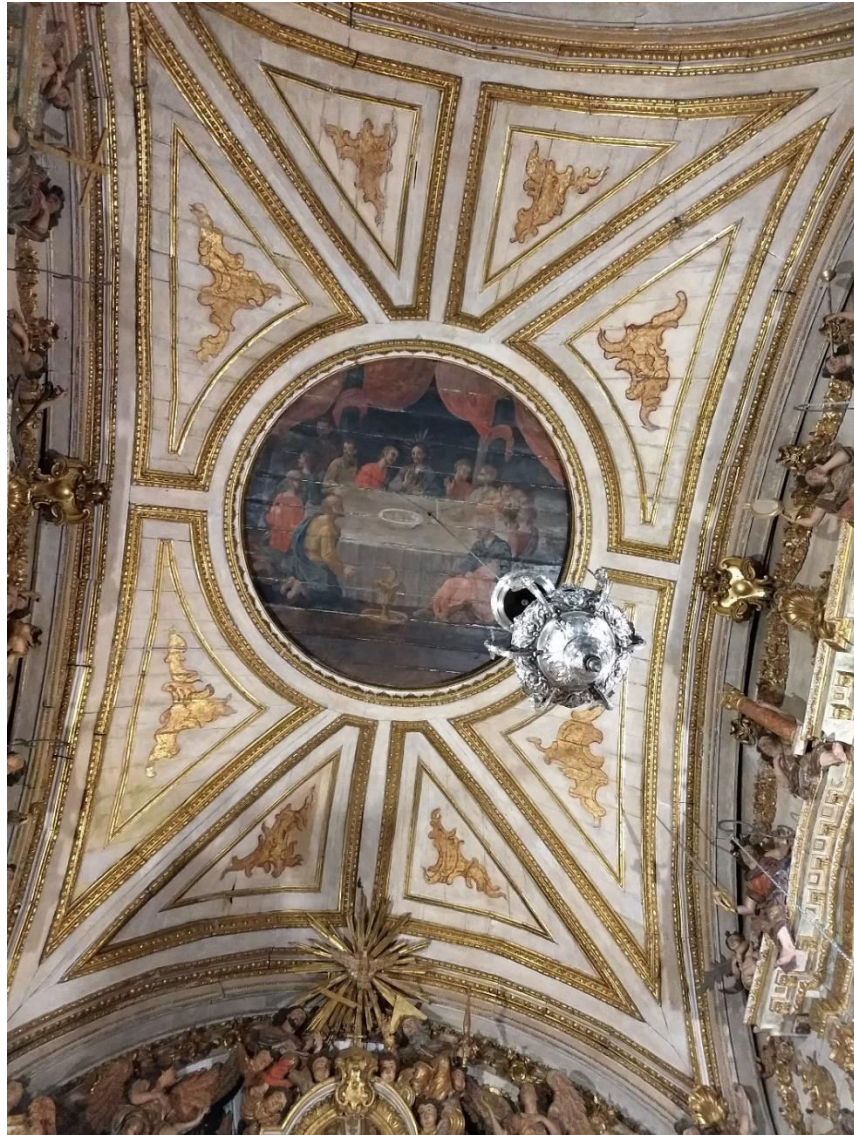
Os telhados e forros merecem uma atenção especial, principalmente porque nas construções do período colonial, são feitos com madeira. Mesmo nas décadas seguintes a madeira foi usada, e ainda é para fazer telhados. Segundo Colin (2010), havia todos os tipos de ripas de madeiras para cobrir um telhado. Cachorro, frechal, cabodá, contrafeito e caibro eram alguns dos nomes dados às ripas. Um dos maiores problemas em edificações históricas reside nos templos religiosos, em que os forros das naves receberam pinturas de artistas da época, como é o caso da basílica de Nossa Senhora do Pilar, em Ouro Preto, que tem uma pintura da Santa Ceia no teto da capela-mor. De acordo com Campos e Oliveira (2011), a pintura do forro foi executada em 1768 por João de Carvalhais e é uma pintura característica do barroco mineiro. A figura 10 ilustra a pintura do forro.

Figura 10 - Pintura do forro da capela-mor da basílica de Nossa Senhora do Pilar em Ouro Preto. O forro e os elementos do altar-mor eram todos construídos e entalhados em madeira.

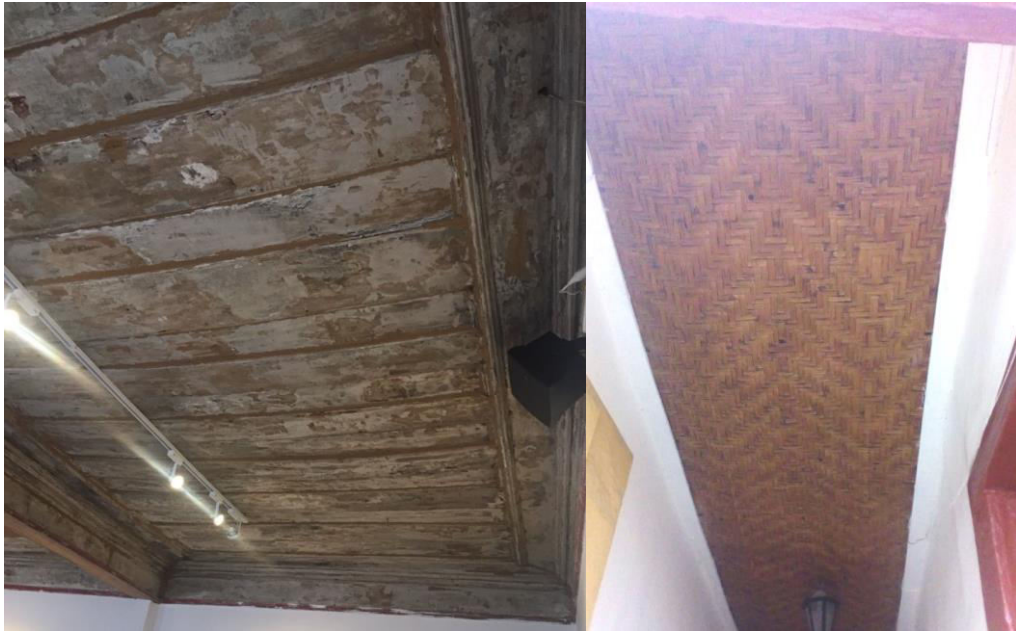
As madeiras, aliadas aos forros de palha ou de esteira de taquara são materiais altamente inflamáveis, do encontro desses materiais com o fogo, Alves (2003) descreve bem essa situação ao dizer:

Figura 11- Forro de madeira e de esteira de taquara, materiais altamente inflamáveis

A figura 11 ilustra os forros, e a figura 12 ilustra a rua de uma cidade histórica e suas construções geminadas.

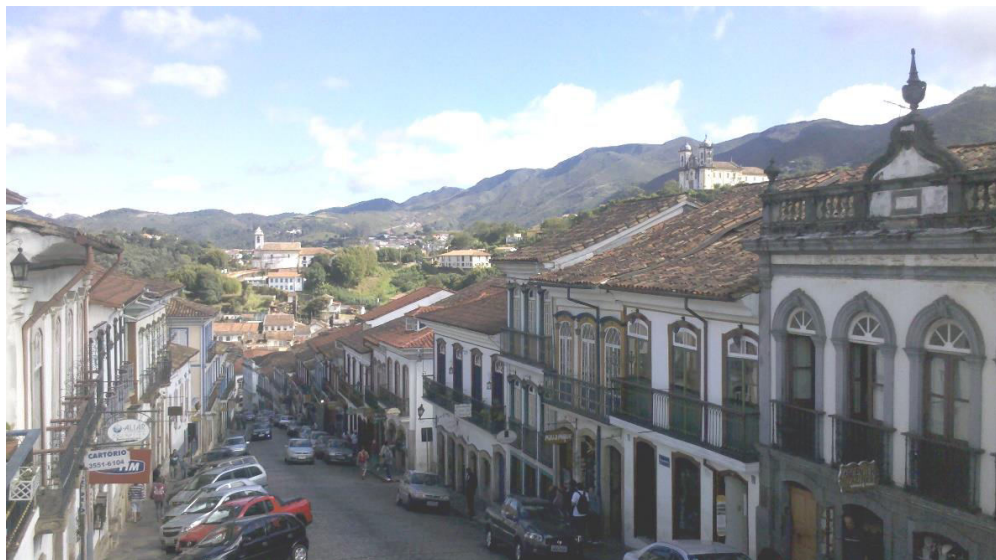
Figura 12 - Casas geminadas com forros altamente combustíveis, são um caminho fácil para o fogo destruir não só uma edificação, mas toda uma quadra de uma cidade histórica.

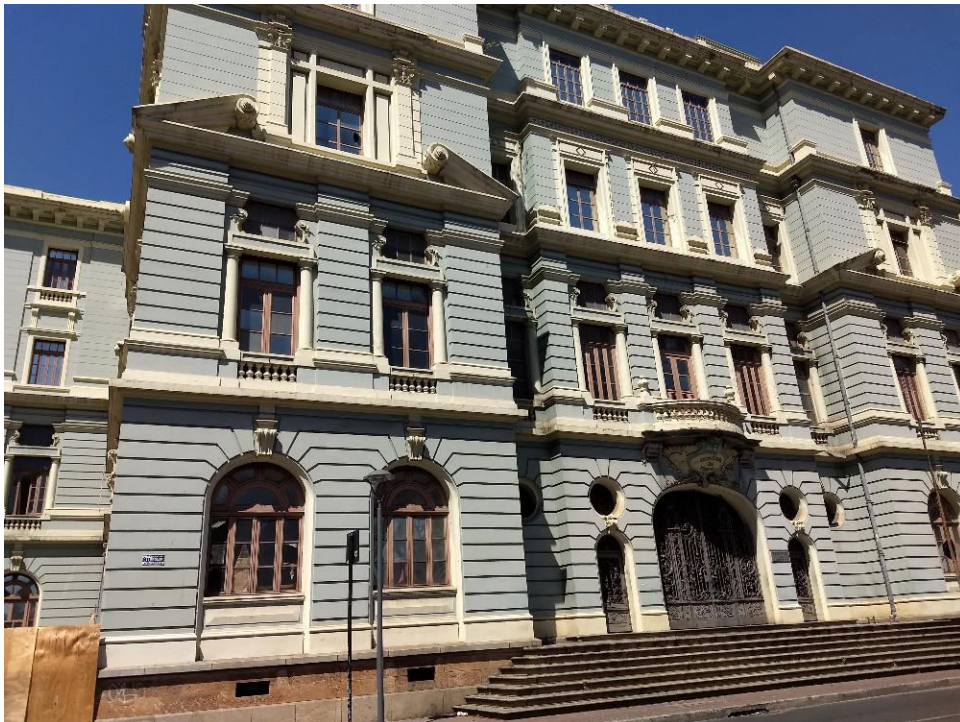
“A alvenaria é a construção de estruturas e de paredes utilizando unidades ligadas entre si por argamassa. Essas unidades podem ser os tijolos ou os blocos de pedra” (PEREIRA, 2007, p.30). Essa técnica de construção começou a ser mais utilizada no Brasil no final do século XIX, porque as técnicas de taipa de pilão e taipa de mão começaram a ser substituídas para dar lugar à alvenaria e mais tarde ao concreto. Segundo Pereira (2007), o estilo arquitetônico barroco foi preterido para dar lugar ao Neoclassicismo, estilo de arquitetura que se baseava em ideias de construções europeias, como a gótica e a romana. Assim deu-se a construção de Belo Horizonte, por exemplo. Dessa forma, o estilo barroco e as técnicas de construção do passado foram considerados ultrapassados. Para construir a nova capital “importava transplantar o gosto e as novidades europeias, precisamente, adotar o ecletismo difundido pela burguesia ascendente, com sua mistura de estilos, profusão de materiais e edificações monumentais” (JULIÃO, 2010, p. 124). A figura 13 ilustra uma construção em alvenaria.

Figura 13 - Prédio da antiga secretaria da viação, localizado na Praça da Liberdade em Belo Horizonte construído em alvenaria realizada entre 1895 e 1897.

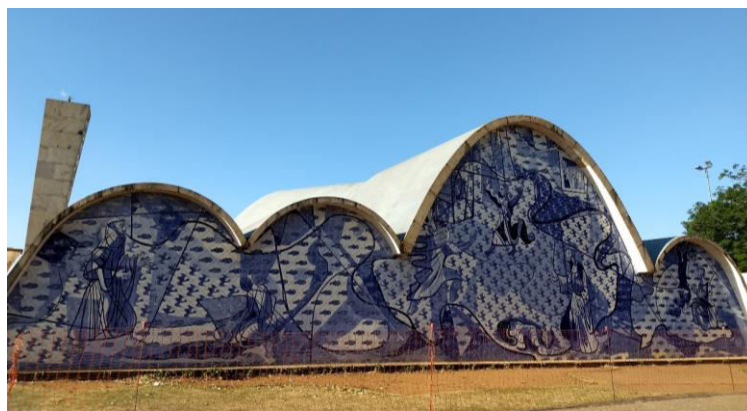
“No início do século XX surgiu um novo material, o concreto armado, que transformou a maneira de projetar edifícios” (PEREIRA, 2007, p.30). O concreto armado é a mistura proporcional de cimento, areia, brita, água e aço, este último reforça o concreto com uma armadura metálica. O concreto é resistente à compressão e o aço torna a estrutura também resistente à tração. Dessa maneira, foi permitido que se fizessem construções mais altas e vãos cada vez maiores, possibilitando a verticalização das cidades. Juntamente com estas novas tecnologias de construção também surgiram a arquitetura moderna e as novas construções permitindo “a realização de formas curvas e sinuosas, possibilitando uma excelente junção entre a técnica, a arte e nossas características regionais” (PEREIRA, 2007, p.30). Como o concreto armado permitia novas formas para a construção, alguns nomes da arquitetura começaram a destacar-se no seu uso, segundo Pereira (2007) um deles foi Oscar Niemeyer, que:

Figura 14 - Igreja de São Francisco de Assis em Belo Horizonte, também conhecida como “igrejinha da Pampulha”, localizada na orla da lagoa da Pampulha. “Foi o primeiro monumento moderno a receber o tombamento pelo IPHAN, ainda em 1947” (IPHAN).

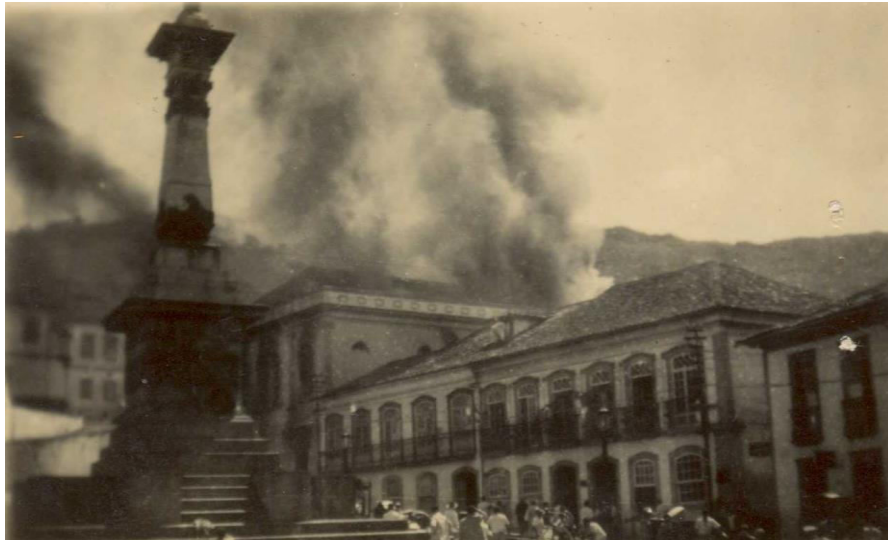
Segundo Silvino e Ferreira (2015), no dia 15 de março de 1949, um incêndio atingiu o fórum da cidade, localizada na Praça Tiradentes que é a principal da cidade. O prédio não pertencia a arquitetura colonial, pois havia sido reconstruído no lugar da Casa de Misericórdia. O perigo que existia era o incêndio se espalhar para as edificações vizinhas, principalmente para a Casa da Baronesa, que é o atual escritório Técnico do IPHAN. A figura 15 ilustra esse incêndio.

Figura 15 - Incêndio no fórum de Ouro Preto (1949), com as construções geminadas não existia o conceito de afastamento entre edificações.

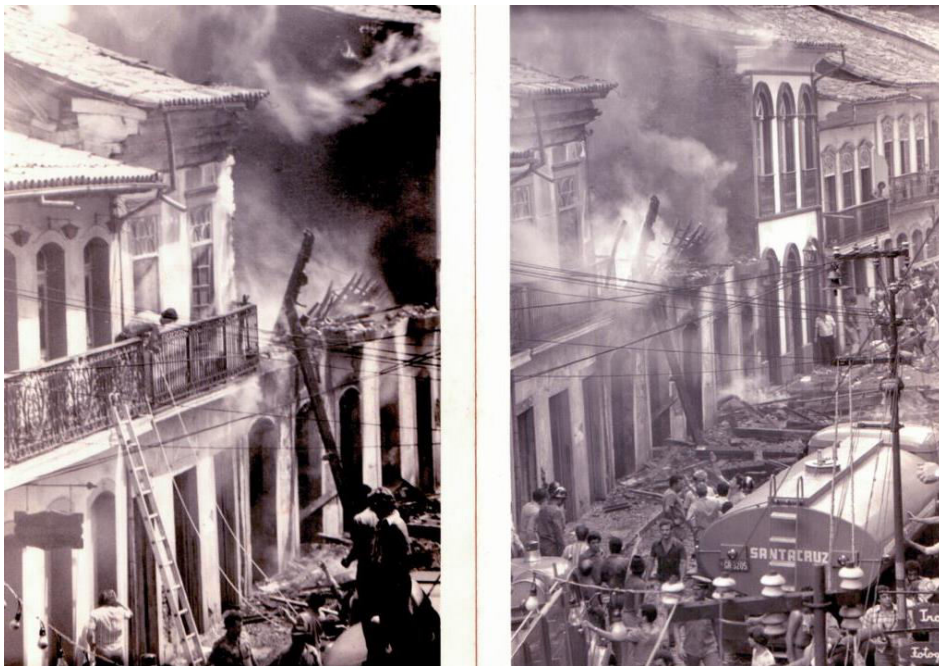
No dia 10 de dezembro de 1977, por volta de meio dia e quarenta, a guarnição do Corpo de Bombeiros da Polícia Militar da cidade de Ouro Preto, recebeu um chamado para um incêndio que ocorria na Rua São José. Segundo Silvino e Ferreira (2015), uma multidão já se formava no local retirando as mercadorias das casas e lojas nas edificações vizinhas. Durante as operações de resfriamento, uma porta foi aberta causando um “*Backdraft*”³. O que dificultou o combate pois, foi interrompido por 20 minutos devido à falta de água. A figura 18 ilustra o incêndio.

Figura 18: Incêndio na Rua São José, na cidade de Ouro Preto.

O fogo atingiu os andares superiores que armazenavam muito material combustível, se alastrou para as edificações vizinhas e ameaçou as edificações em frente ao local sinistrado. “Em 17 de dezembro de 1977, o poeta Carlos Drummond de Andrade, notório admirador da cidade, escreveu uma coluna, no jornal “Agora”, demonstrando seu receio à destruição de Ouro Preto” (SILVINO E FERREIRA, 2015, p. 6):

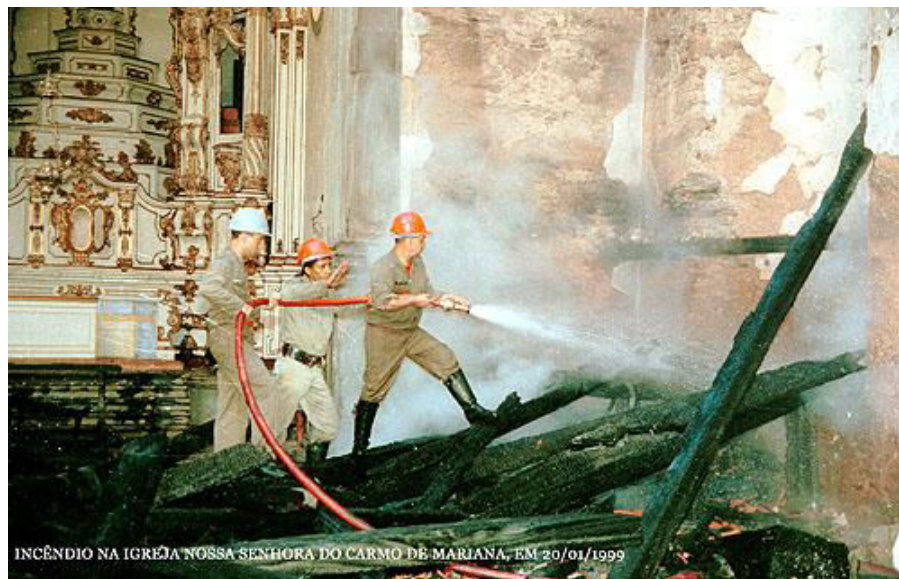
No dia 20 de janeiro de 1999, a igreja de Nossa Senhora do Carmo, localizada na cidade de Mariana, foi vitimizada por um incêndio “que destruiu grande parte do piso de madeira, dois altares laterais e todo o telhado, incluindo a pintura barroca original do seu forro” (SERPA, 2009, p.30). A igreja que teve sua construção concluída em 1784 passava por um processo de restauração que já duravam quatro anos. A unidade do Corpo de Bombeiros mais próxima ficava na cidade de Ouro Preto, distante 10 km de Mariana, o que causou uma considerável demora no atendimento da ocorrência. “A igreja se destacava entre as construções coloniais mineiras devido a peculiaridade de sua arquitetura” (SERPA, 2009, p.31). A figura 19 ilustra esse incêndio.

Figura 19: Bombeiros combatem incêndio dentro da Igreja Nossa Senhora do Carmo, em Mariana/MG. Notem-se o altar mor que não foi consumido pelas chamas.

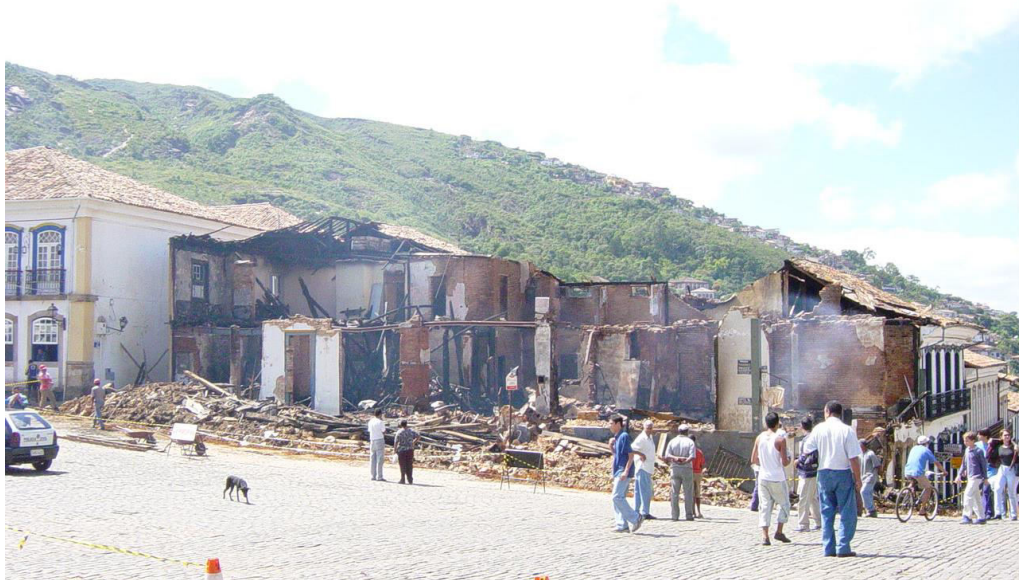
Figura 21 - A edificação em ruínas no dia seguinte ao incêndio.

Segundo Bueno et al (2017), a área foi vendida ao sistema da Federação das Indústrias do Estado de Minas Gerais (FIEMG) em 2005 e um novo prédio com a fachada igual ao do anterior foi inaugurada em abril de 2006. As figuras 21 e 22 ilustram a edificação destruída e depois completamente reconstruída.

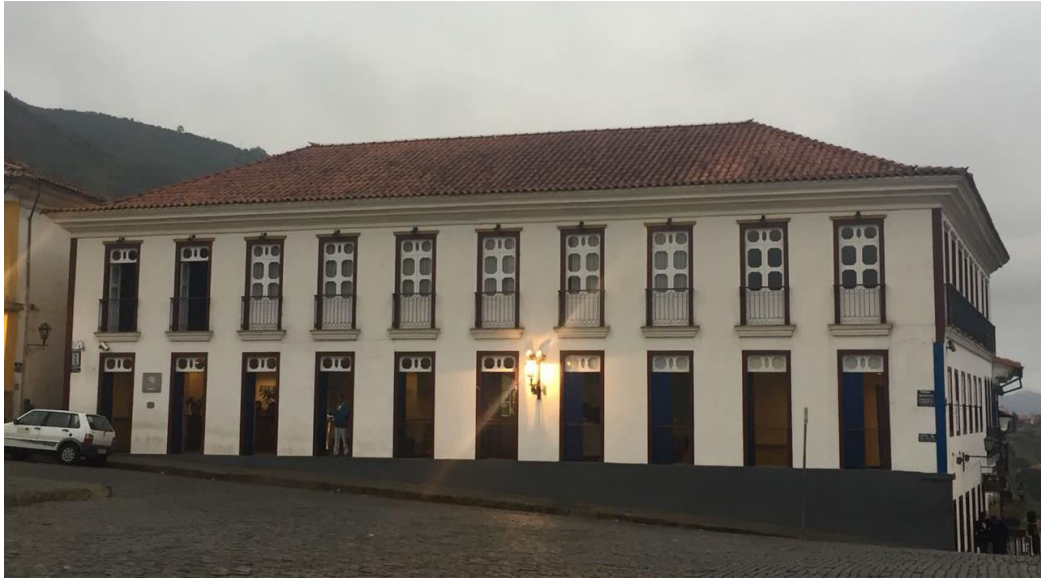
Figura 22 - A edificação reconstruída nos dias de hoje

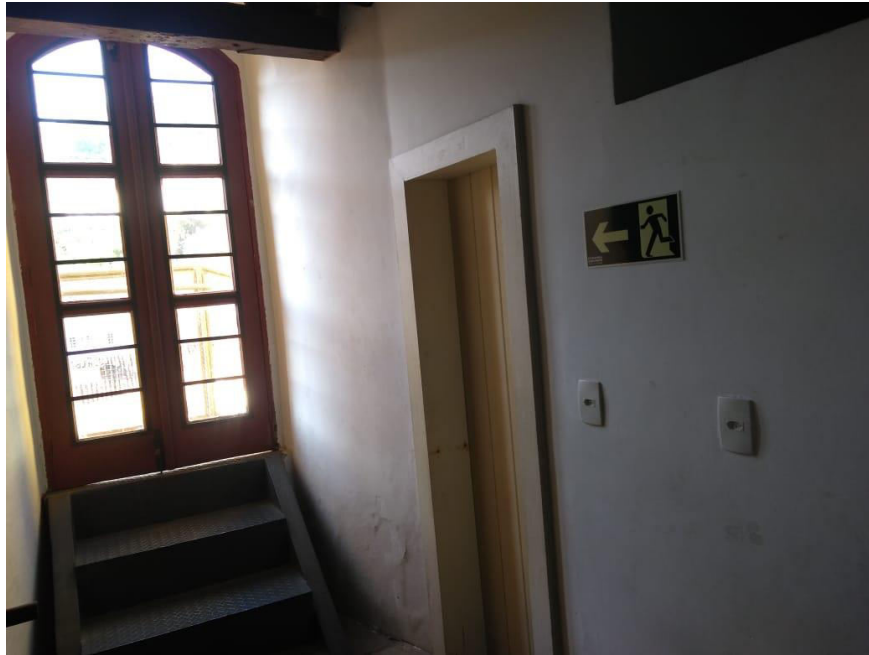
Figura 27 - Saída de emergência do camarim da casa da ópera da cidade de Ouro Preto/MG. Como as escadas de acesso e de saída inviabilizam a visitação de pessoas com mobilidade restrita ou uma grande aglomeração de pessoas, o acesso a este local é restrito e acompanhado de guias.

O CBMMG dá os parâmetros de como devem ser as saídas de emergência das edificações históricas, bem como das medidas das saídas, da condução da população da edificação até um local seguro. O principal parâmetro da normativa é a restrição de acesso aos visitantes a uma determinada área da edificação, feita por barreiras ou placas proibitivas. Também a restrição do público com visitas guiadas, a limitação do número de visitantes e ao suporte adicional (alternativas de locomoção e evacuação) para pessoas com deficiência. Muitos locais possuem passagens muito reduzidas, por isso é necessário esse controle do público. O Corpo de Bombeiros da PMESP não abrange esse item. A figura 27 ilustra uma saída de emergência com acesso restrito.

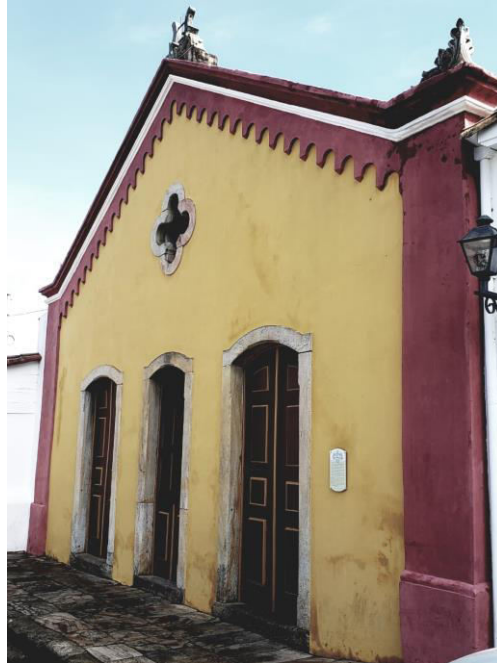
Figura 28 - Os acessos da casa da ópera de Ouro Preto/MG, não sofreram modificações pela impossibilidade da abertura de novos acessos pelo fato de não existir distância de separação com as construções vizinhas. Nos dias de funcionamento da casa para shows e espetáculos, o acesso do público é restrito.

O CBMMG especifica o tamanho mínimo dos acessos e que devem ser sinalizados. Quais as saídas de emergência podem ser inferiores ao especificado na IT-08-Saídas de Emergência em Edificações, desde que atenda à população da edificação. A impossibilidade de abertura de novas rotas deve ser provada através de laudo técnico, ou seja, deve ser inviável para a edificação a abertura de outro vão em sua estrutura. O acesso da população deverá ser controlado, devendo ser calculado sua evacuação pelo número de saídas já existentes. O Corpo de Bombeiros da PMESP não abrange esse item. A figura 28 ilustra uma edificação que não sofreu modificações com aberturas de novas rotas, e a figura 29 ilustra a placa de controle de público.

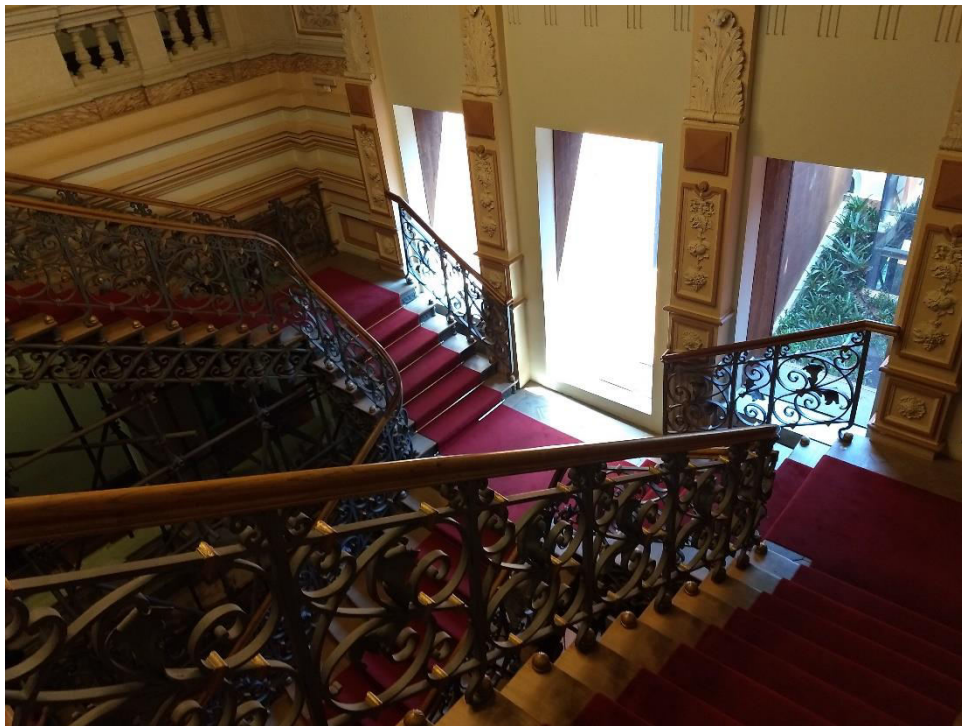
Figura 32 - Escadas da antiga Secretaria de Finanças, atual Memorial da Vale em Belo Horizonte/MG. Como a sua funcionalidade está preservada (o acesso de pessoas aos pavimentos superiores), não há necessidade de passar por intervenções mais severas, como alargamentos, colocação de novo corrimão e continuidade no corrimão.

Para o CBMMG, se estiverem preservadas a sua funcionalidade e mesmo sendo de madeira; obedecendo aos parâmetros de largura mínima, corrimão e guarda corpo, não precisam passar por adaptações severas. As escadas que não compõem a rota de fuga, estão dispensadas de adequação à norma. A normativa ainda prevê que qualquer conflito com os critérios de preservação, o corpo técnico deverá ser consultado. Qualquer confronto pode ser avaliado com o corpo técnico. O Corpo de Bombeiros da PMESP não abrange esse item. A figura 32 ilustra este item.

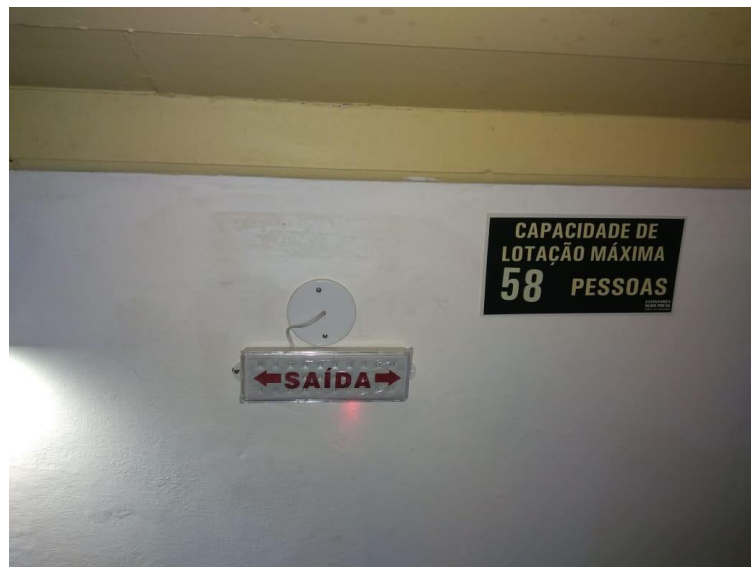
Figura 33: Iluminação de emergência localizada na casa da ópera em Ouro Preto/MG, projetada para causar o mínimo impacto visual possível. Como o nível de iluminamento do ambiente é ruim, foi necessária a colocação do item de segurança.

A IT-35 do CBMMG diz que a iluminação deve cumprir o seu papel de controle visual durante a evacuação de pessoas, mas que pode ser incorporado à iluminação convencional para não gerar impacto em relação à poluição visual. O dimensionamento poderá ser feito em função do nível de iluminação, desde que permita o reconhecimento de obstáculos que possam dificultar a circulação. O entendimento é que a iluminação de emergência cause o menor impacto possível na estética da edificação. O Corpo de Bombeiros da PMESP não abrange esse item. A figura 33 ilustra uma iluminação de emergência.

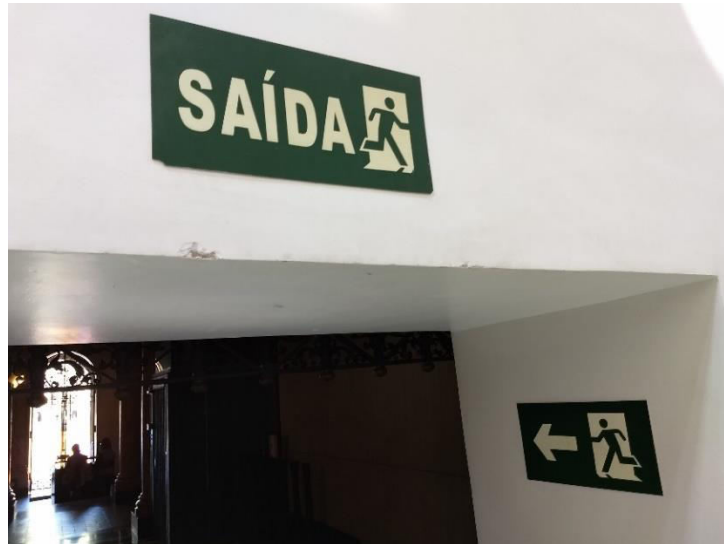
Figura 34 - Sinalização de emergência instalada na antiga Secretaria do Interior, atual Museu das Minas e do Metal em Belo Horizonte/MG. A sinalização procura causar o menor impacto visual possível.

não abrange esse item. A figura 34 e 35 ilustra a aplicabilidade da sinalização de emergência.

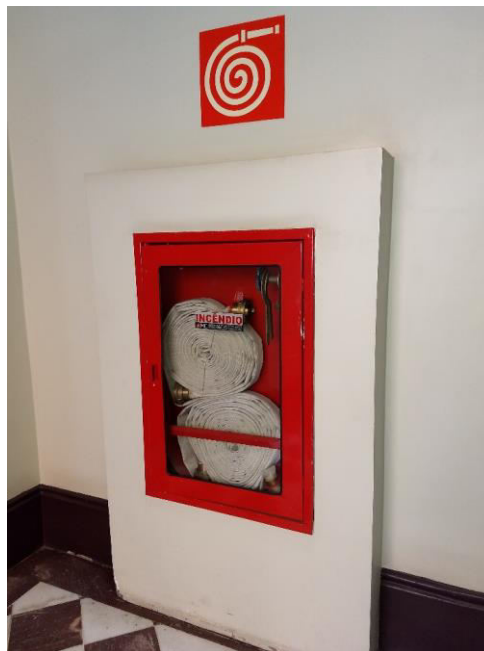
Figura 36 - Hidrante interno com seu devido abrigo, localizado no prédio da antiga Secretaria de Finanças, atual Memorial da Vale em Belo Horizonte/MG. A ausência de tubulação aparente se deve a uma reforma feita na edificação.

Resumindo diz que o hidrante pode ser adaptado à edificação sem interferir de maneira agressiva na sua plasticidade, desde que cumpra sua funcionalidade. O Corpo de Bombeiros da PMESP abrange esse item na parte de prescrições diversas e recomenda que o proprietário ou responsável pelo uso do imóvel, adote as medidas para instalação de hidrante seguindo a IT-34 – Hidrante Urbano da PMESP, porém, no mesmo item, destaca que, assim como a normativa do CBMMG, na impossibilidade de ser feita uma reserva técnica para o combate a incêndio, poderá ser utilizada a reserva de consumo da edificação. A figura 36 ilustra um hidrante dentro de uma edificação.

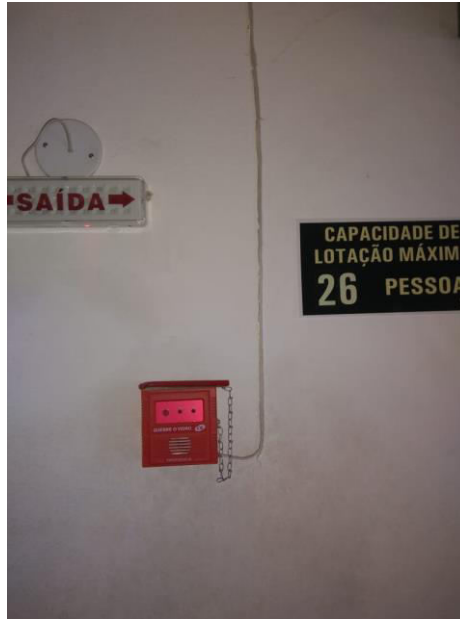
Figura 37 - Alarme manual para a detecção de incêndios

elementos artísticos integrados da edificação. Dispõe que as áreas sem controle visual (entre forro) possam detectores e que os eletrodutos não precisam ser necessariamente na cor vermelha. O Corpo de Bombeiros da PMESP não abrange esse item. As figuras 37 e 38 ilustram os sistemas de alarme e detecção de incêndios localizados na casa da ópera de Ouro Preto/MG.

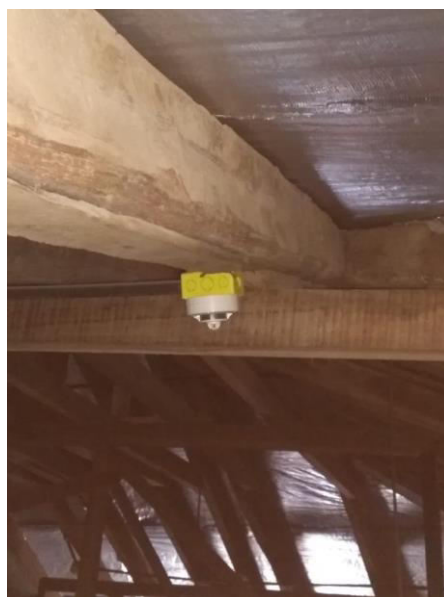
Figura 38 - Detector de fumaça localizado entre forros

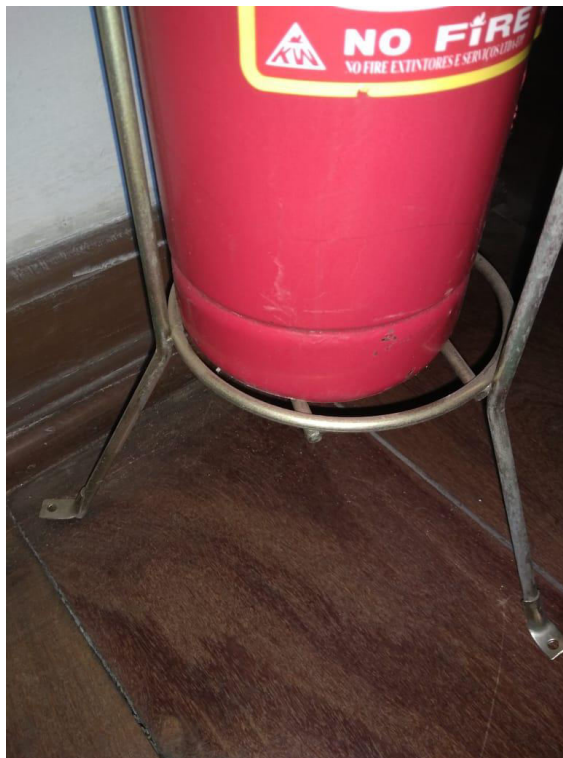
Figura 39 - Piso de madeira da casa da ópera de Ouro Preto/MG. O tripé não pode ser fixado no local, pois o parafuso danificaria o piso.

A IT-35 do CBMMG descreve que o responsável técnico deverá projetar os extintores nas áreas onde não houver a presença de elementos artísticos, ou seja, sem interferir na plasticidade das obras. Define de forma obrigatória a utilização de extintores de gás inerte, para o local que esteja guardando acervos artísticos protegidos e ambientes de edificações que abrigam acervos documentais. Porém, a classe de incêndio da unidade extintora deverá ser adequada, uma vez que, acervos documentais são feitos de papel. Autoriza o uso de unidades extintoras mais compactas e da utilização sobre rodas. Nas paredes onde seja completamente ornamentadas e revestidas por elementos artísticos, o sistema sobre rodas torna-se obrigatório. Como uma medida importante, define que o piso onde o tripé não possa ser fixado, por motivos em que venha a danificar o piso, o responsável técnico deverá garantir seu posicionamento conforme projeto. O Corpo de Bombeiros da PMESP não abrange esse item. A figura 39 ilustra a adaptação em um piso sem a possibilidade de fixação do tripé.
